## Erhebliche Holzzerstörung durch Speckkäfer.

Prof. Dr. L. Schwarz, Hygienisches Staatsinstitut Hamburg.

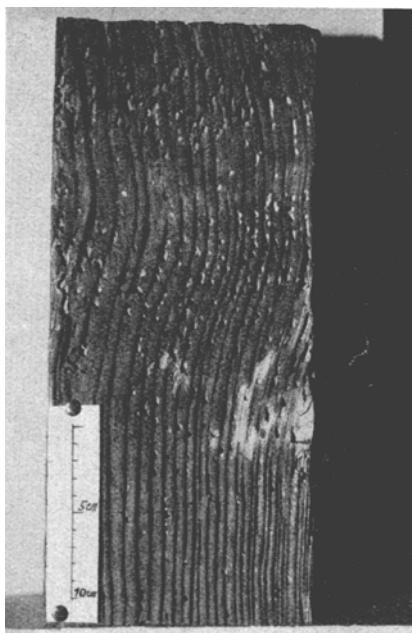
Abb. 1.

Bei einer von mir vorgenommenen Besichtigung ergaben sich mehrere Dachstuhlstile und ein auf diesen lagernder Balken von Fraßgängen befallen, und zwar teilweise derart, daß die bauliche Sicherheit gefährdet erschien. Die an den

Außenflächen in Erscheinung tretenden Fraßlöcher zeigten einen kreisrunden oder ovalen Querschnitt (Abb. 1). Sie liegen ebenso wie die Fraßgänge, wie von Pfeffer beschrieben, fast ausschließlich im weichen Frühholz und erstreckten sich, soweit ich in dem mir übermittelten Stück habe feststellen können bis 1,2 cm tief in die aus Fichtenholz, mit teilweise bis zu 8 mm breiten Jahresringen (Abb. 2) bestehenden Balkenteile.

An sich wäre als Maßnahme eine Blausäureausgasung in dem freiliegenden Scheunengebäude möglich gewesen, kam aber wegen der sehr vielen Undichtigkeiten im Dach und Bauwerk nicht in Frage. Wegen der Undichtigkeiten war auch eine Äthylenoxydausgasung nicht erfolgversprechend. Es wurde daher empfohlen, die Holzteile, soweit sie — nach Beurteilung durch einen Bausachverständigen — die bauliche Sicherheit gefährdeten, auszuwechseln und den ganzen Dachstuhl mit Xylamon zu behandeln, um noch vorhandene Speckkäfer usw. abzutöten.
